Federal Public Service
Mobility and Transport
Air Accident Investigation Unit

Rapport d'enquête de sécurité

ACCIDENT PILATUS PC-6 A GELBRESSEE LE 19 OCTOBRE 2013

Réf. AAIU-2013-21
Date de publication: 22 juillet 2015
Statut: final

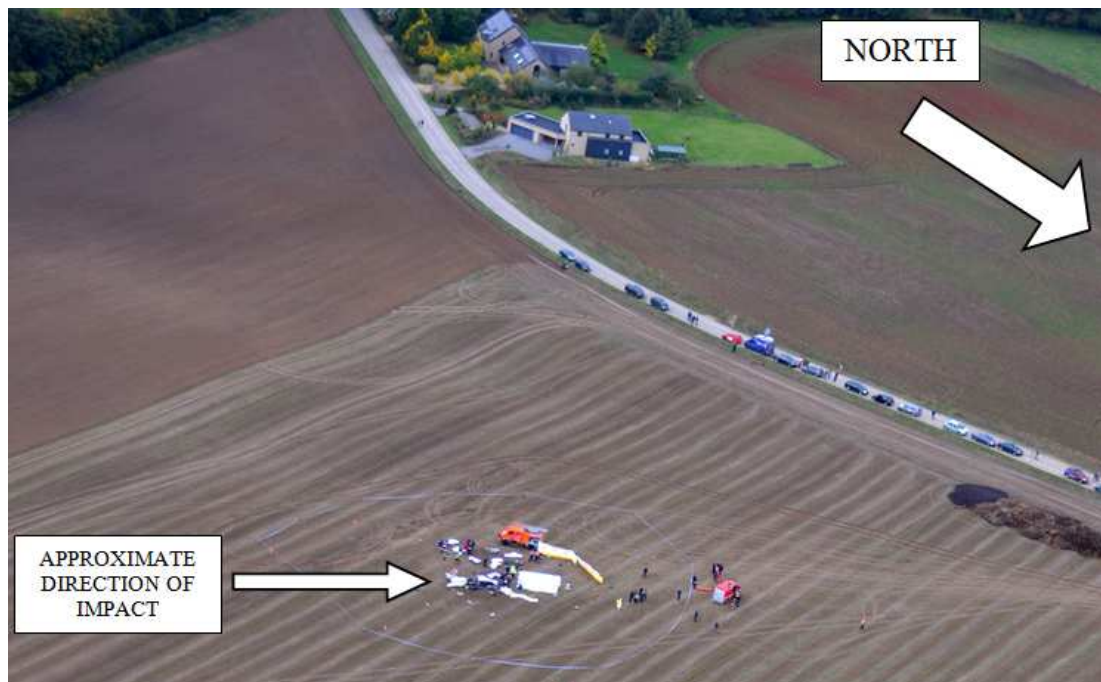
Illustration 26: vue générale du site de l'accident

Les trois quarts extérieurs de l'aile gauche n'ont pas été retrouvés à proximité de l'épave principale.

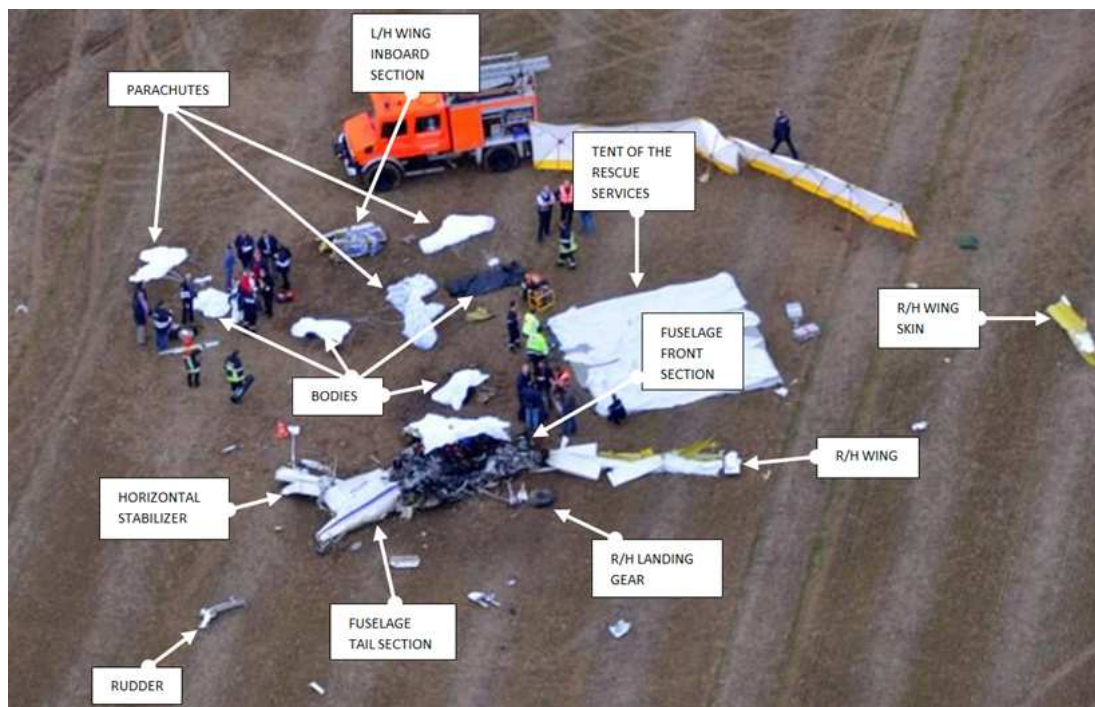
Illustration 27: vue aérienne de l'épave

Le réservoir structural de carburant de l'aile gauche s'est ouvert au moment de la rupture de l'aile et il a subi des dommages supplémentaires lors de l'impact final, mais il n'a pas brûlé. Le réservoir structural de l'aile droite ainsi que la nourrice située dans le fuselage se sont ouverts au moment de l'impact final et ont été dans une large mesure détruits par l'incendie qui s'est déclaré après l'impact.

La plupart des instruments ont été sérieusement endommagés, empêchant leur exploitation pour les besoins de l'enquête.

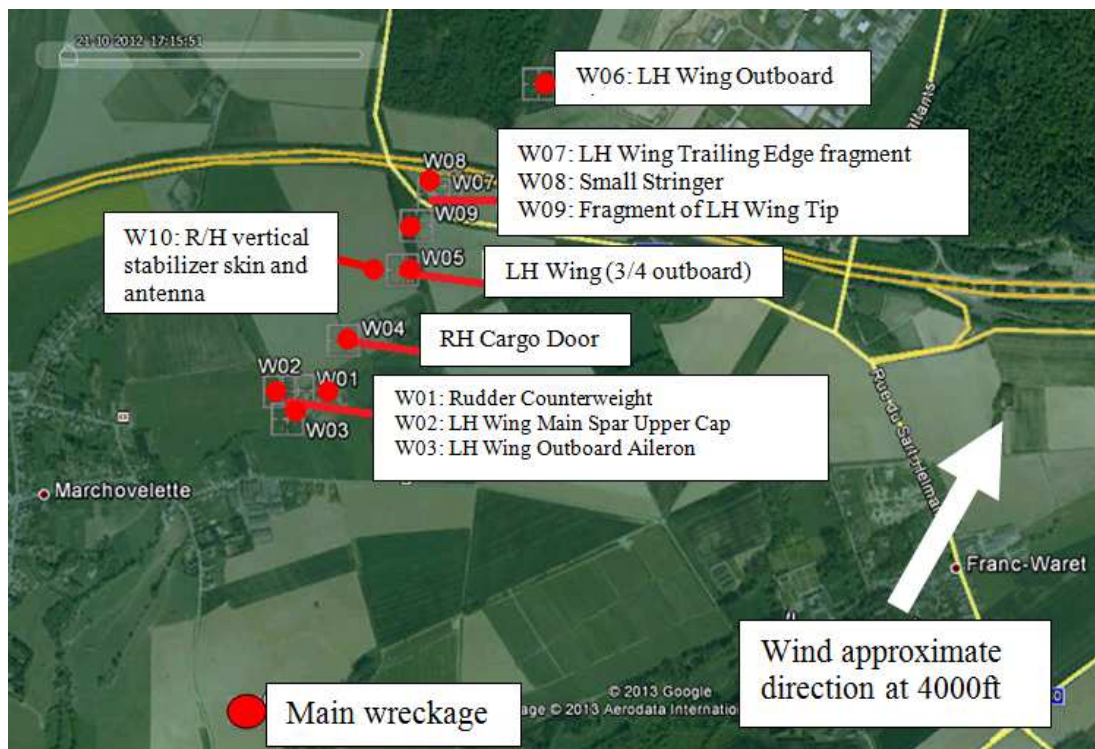
Illustration 28: schéma des pièces qui se sont détachées en vol

Une campagne de recherche a été menée par la police pour localiser les pièces qui se sont détachées. Les pièces ont été numérotées (W01, W02 ...) à mesure qu'elles étaient retrouvées.

Référence	Description	Distance (en mètres)
W03	Aileron extérieur de l'aile gauche	900
W02	Semelle supérieure du longeron principal de l'aile gauche	980
W01	Contrepoids de la gouverne de direction	1020
W04	Porte coulissante de droite	1190
W10	Revêtement et antenne de droite du stabilisateur vertical	1420
W05	Aile gauche (3/4 extérieurs)	1460
W09	Fragment du saumon de l'aile gauche	1600
W07	Fragment du bord de fuite de l'aile gauche à la nervure 12	1700
W06	Volet extérieur de l'aile gauche	2100

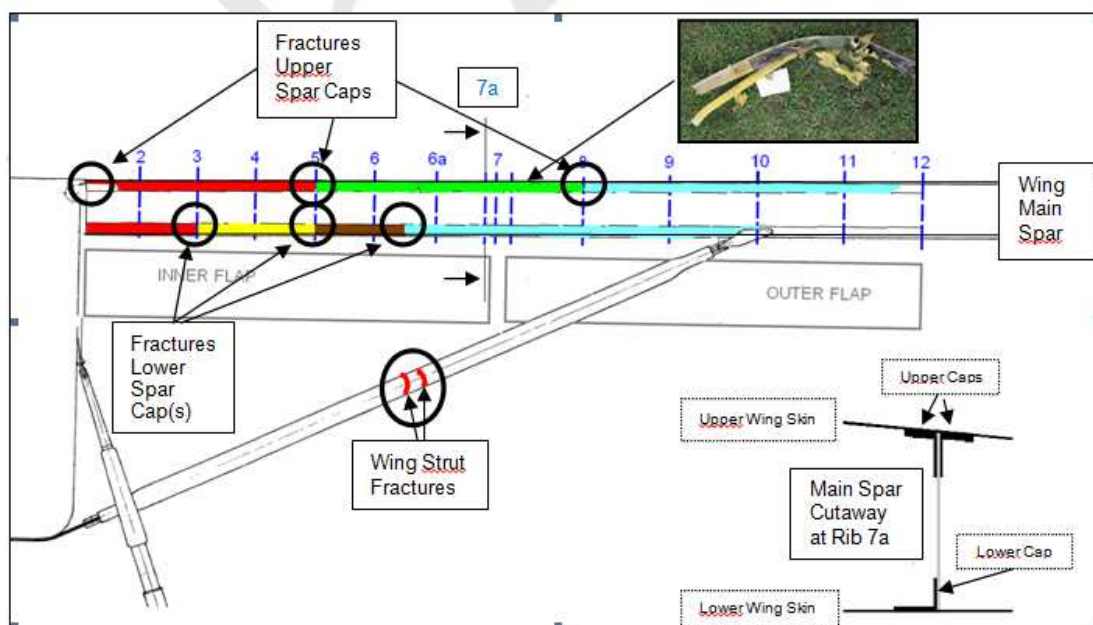
Illustration 41: croquis des fractures du longeron principal de l'aile gauche et des fractures du mât d'aile.

Cette partie de la semelle supérieure du longeron principal était pliée et tordue. La courbe de la semelle du longeron indique que l'aile a été pliée vers le bas. L'étude de la torsion révèle qu'il y a eu un mouvement du bord d'attaque vers le bas et un mouvement du bord de fuite vers le haut. Cela démontre que l'aile a été soumise à des g négatifs causant une charge mécanique extraordinaire vers le bas pour un avion ayant une assiette normale. En résumé:

- Les semelles supérieures du longeron principal se sont rompues en 3 endroits: à l'attache de l'aile, à la nervure n° 5 de l'aile et à la nervure n° 8.
- Les semelles inférieures du longeron principal se sont également rompues en 3 endroits qui ne correspondent pas aux fractures des semelles supérieures.
- Le revêtement de l'aile a été déchiré différemment par rapport aux fractures des semelles du longeron, à environ la jonction entre le volet intérieur et le volet extérieur.
- La plupart des semelles inférieures et supérieures fracturées du longeron sont restées attachées à leurs parties de revêtement et nervures respectives, à l'exception des semelles supérieures du longeron principal situées entre les nervures 5 et 8 (Illustration 40).

Un examen visuel de toutes les fractures des semelles du longeron principal n'a pas permis de trouver le moindre signe manifeste de crigue de fatigue. Toutes les zones de fracture ont été isolées et envoyées pour une analyse fractographique approfondie au laboratoire de l'Ecole Royale Militaire. L'examen en laboratoire a permis de conclure qu'aucun signe de fatigue métallique, de corrosion, de comportement fragile ou d'une autre pathologie du matériel n'a pu être identifié (les résultats de l'examen du laboratoire sont joints en annexe, à la fin du présent rapport).

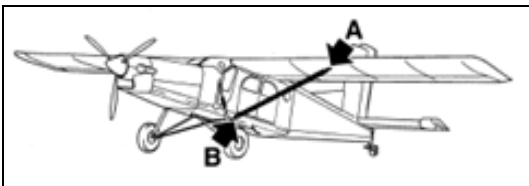
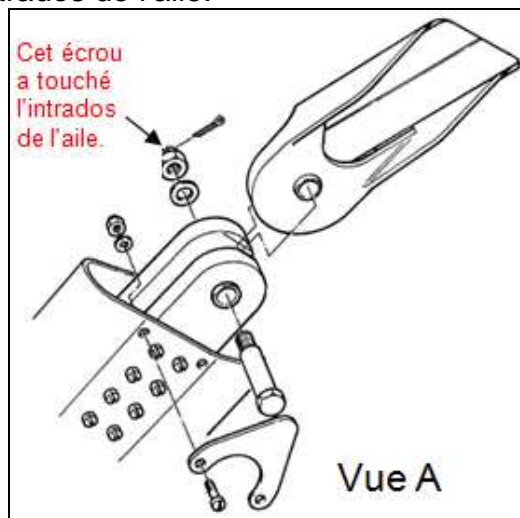
Illustration 43: croquis de la connexion de l'aile au mât de l'aile.

Un examen de l'intrados de l'aile à proximité de la fixation mât/aile a permis de déterminer que le mât et les attaches d'aile ne présentaient aucun dommage. Toutefois, il y a eu collision entre l'écrou et l'intrados de l'aile, causée par une déformation élastique de ses attaches.

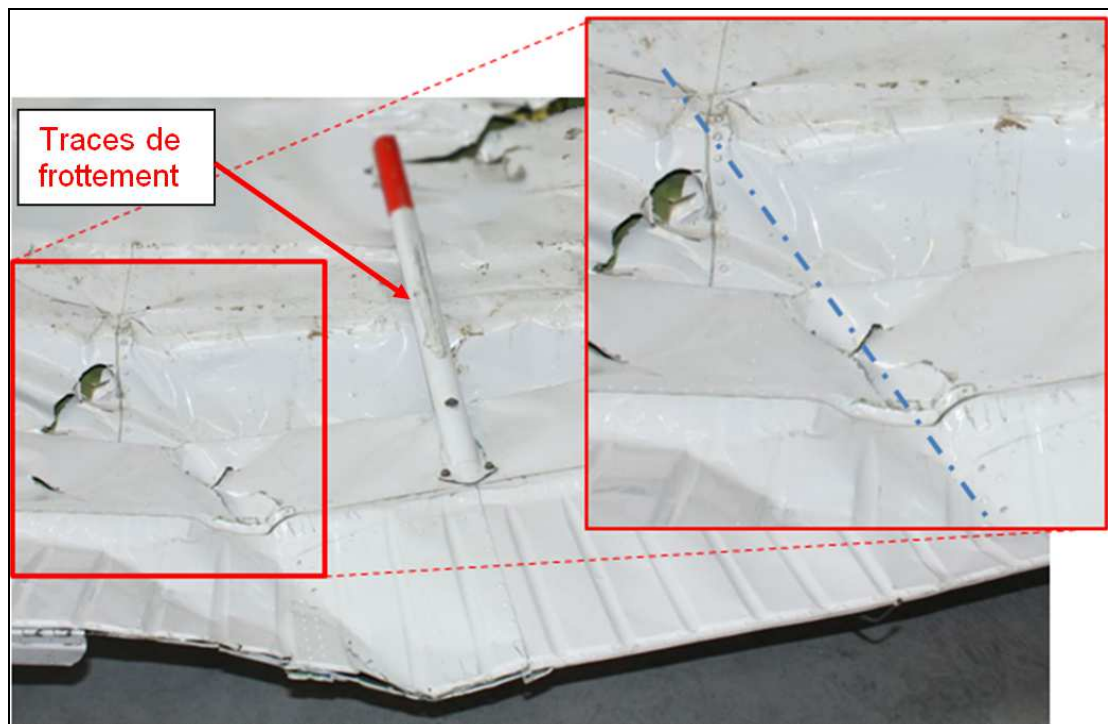
L'aileron extérieur, récupéré à 900 mètres de l'épave principale, était intact dans une large mesure; aucun revêtement ne manquait et le contrepoids et le volet de compensation étaient toujours attachés à l'aileron⁵. Des traces de frottement étaient visibles sur le tube de contrepoids, y compris sur l'extrémité peinte en rouge du contrepoids. Ces traces de frottement correspondent aux traces de peinture rouges constatées sur l'arête dorsale du fuselage. Des traces de rivets arrachés étaient visibles aux deux extrémités latérales des nervures. Une ancienne réparation du revêtement a correctement résisté à une déformation structurale de l'aileron. Par ailleurs, on a constaté que l'axe de la déformation structurale de l'aileron correspondait à une déformation similaire du revêtement d'intrados de l'aile.

Illustration 44: aileron extérieur de l'aile gauche présentant une déformation commune avec l'intrados de l'aile.

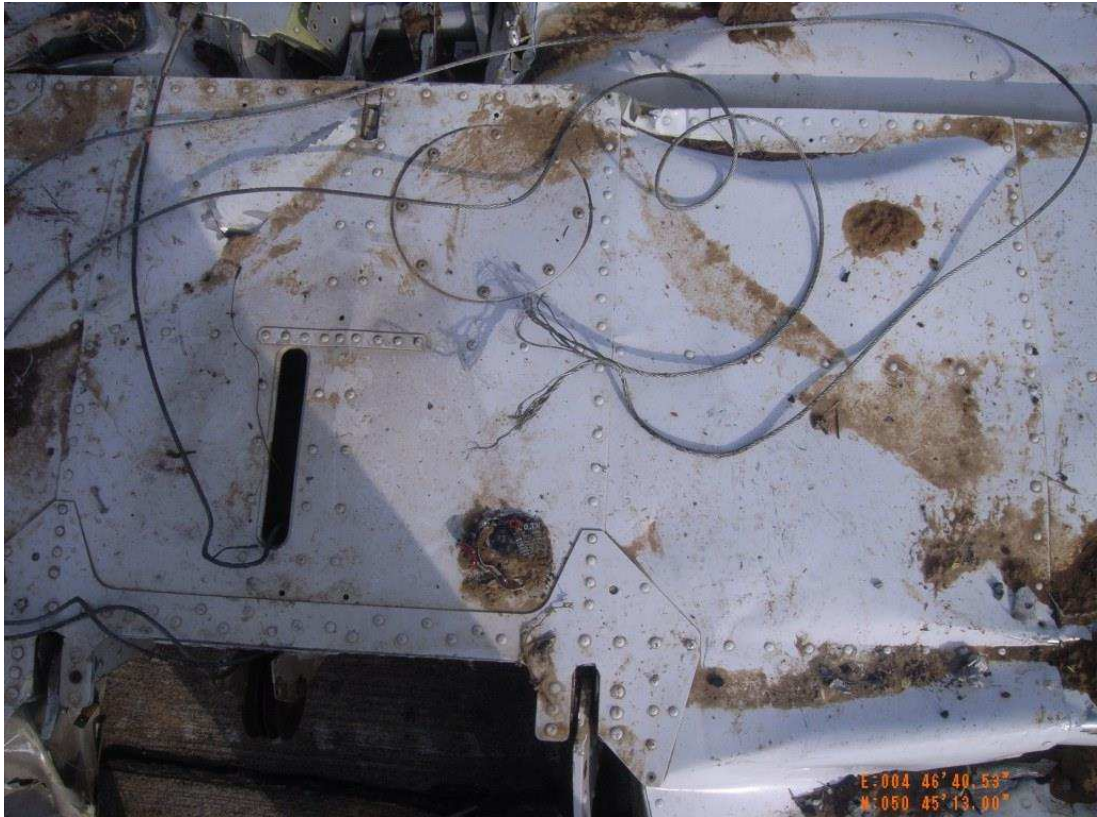
Illustration 45: Reste des câbles de profondeur

Un examen des zones de rupture des câbles a permis de constater des signes apparents de ruptures par surcharge, mais aucune trace d'usure anormale ;

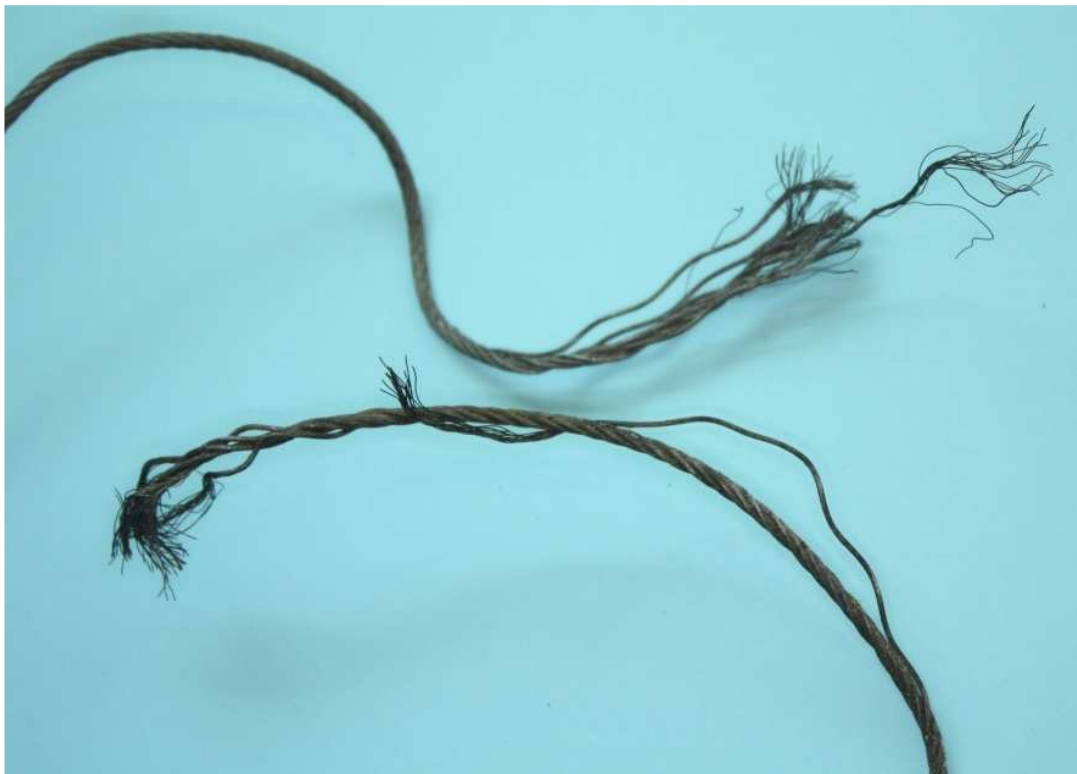
Illustration 46: Figure : Extrémités rompues d'un câble de profondeur

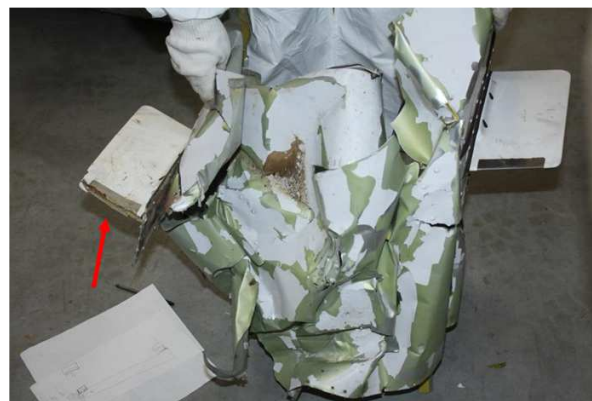
Illustration 50: bord d'attaque du stabilisateur vertical, où on constate l'absence de la protection métallique du bord d'attaque de l'antenne droite

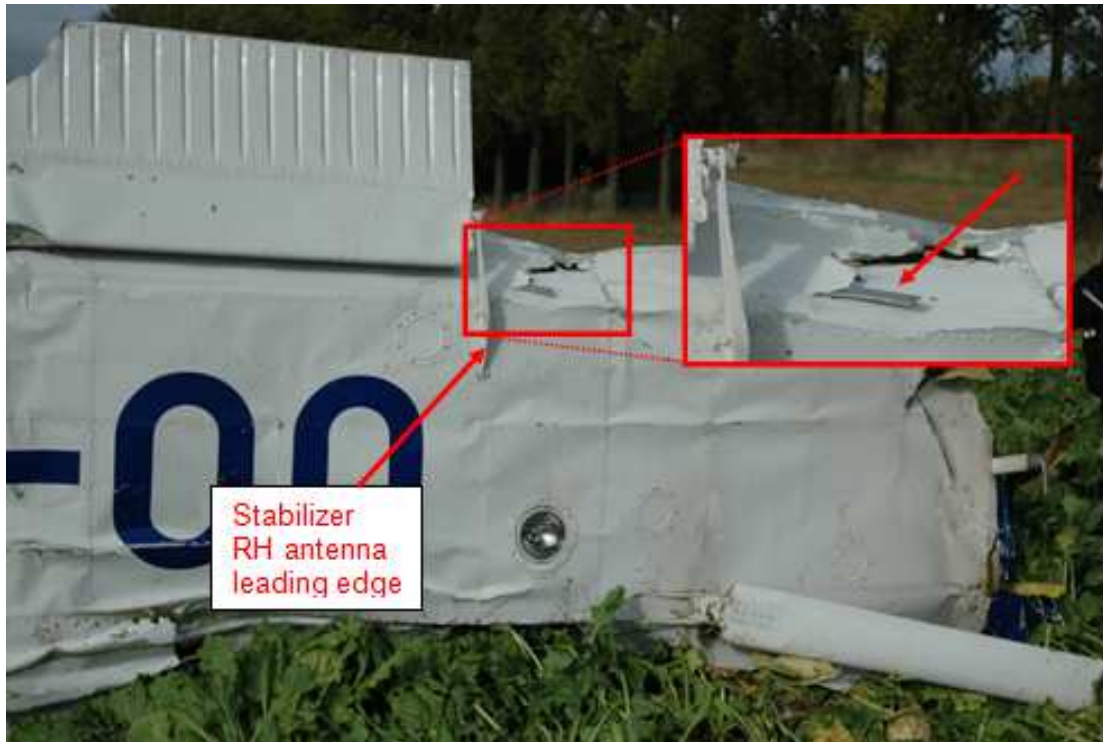
Le bord d'attaque manquant de l'antenne a été retrouvé dans le revêtement d'intrados de l'aile gauche.

Illustration 51: vue du bord d'attaque de l'antenne droite, qu'on a retrouvé inséré dans le revêtement d'intrados de l'aile gauche.

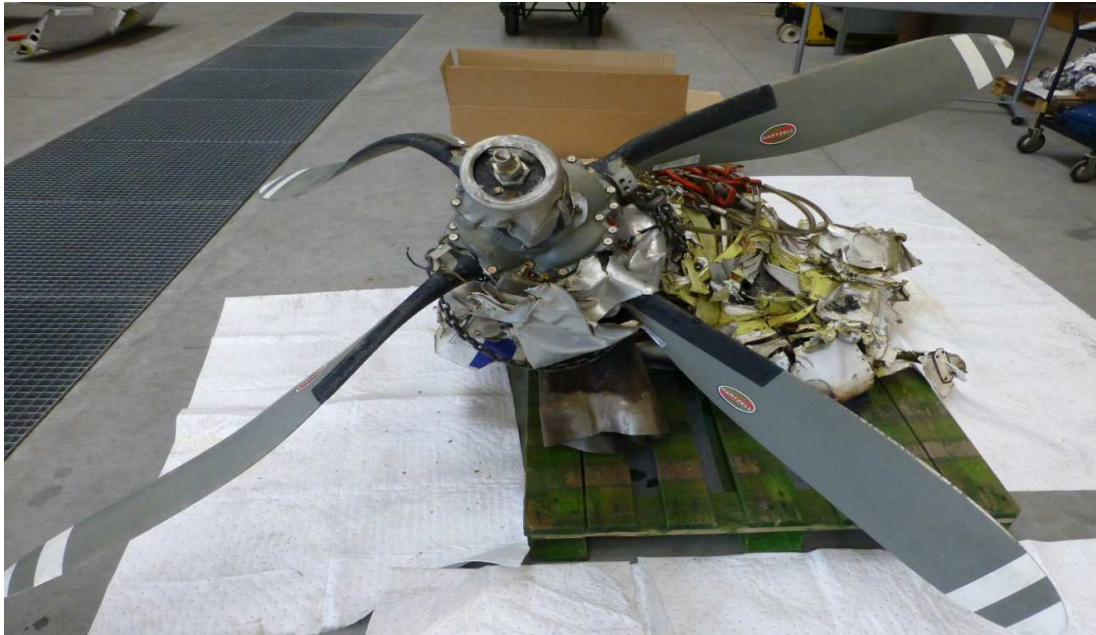
Aucune anomalie antérieure à l'impact n'a été constatée et la torsion du générateur de gaz et des carters de sortie d'échappement indique que le moteur produisait de la puissance au moment de l'impact.

Illustration 62: vue du moteur et de l'hélice prêts à être inspectés, après nettoyage.

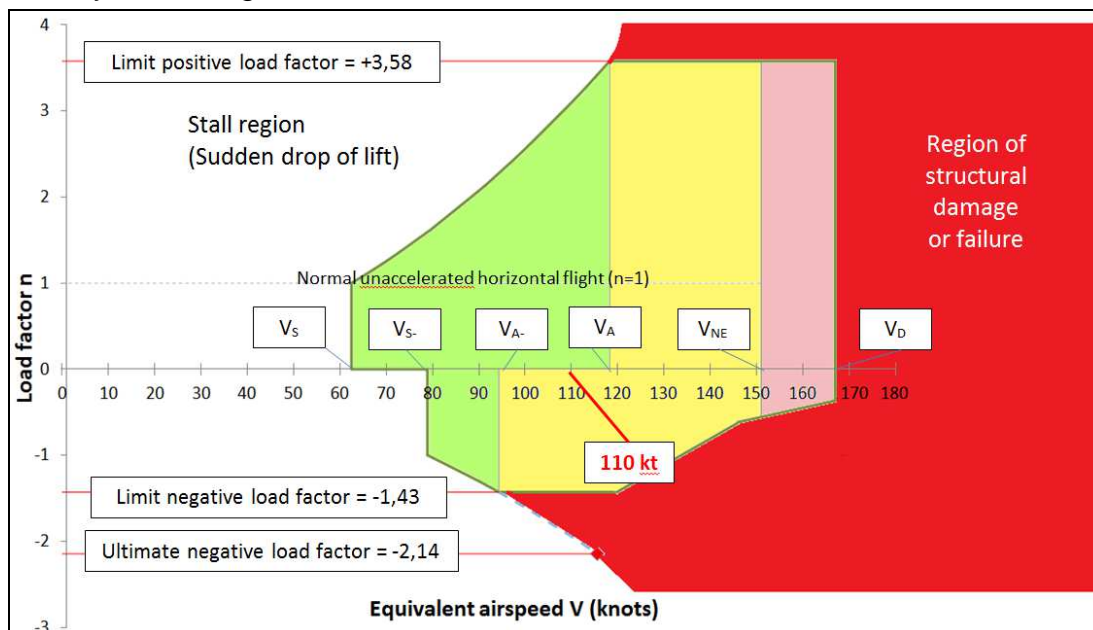
Illustration 76: diagramme V-n montrant que la vitesse de chute de 110 nœuds se situait à l'intérieur de la plage d'avertissement jaune.

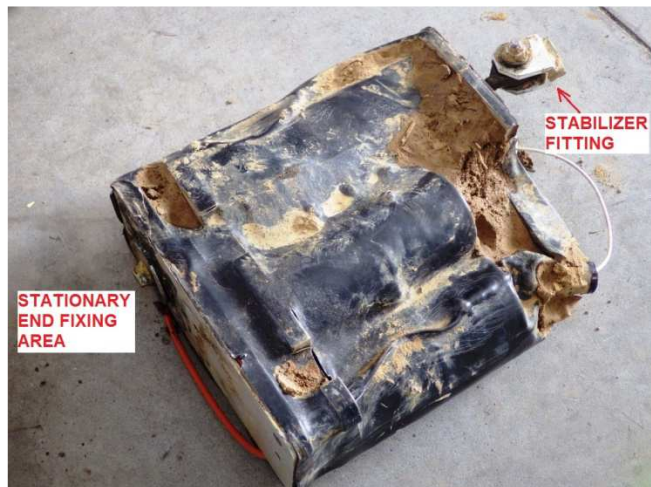
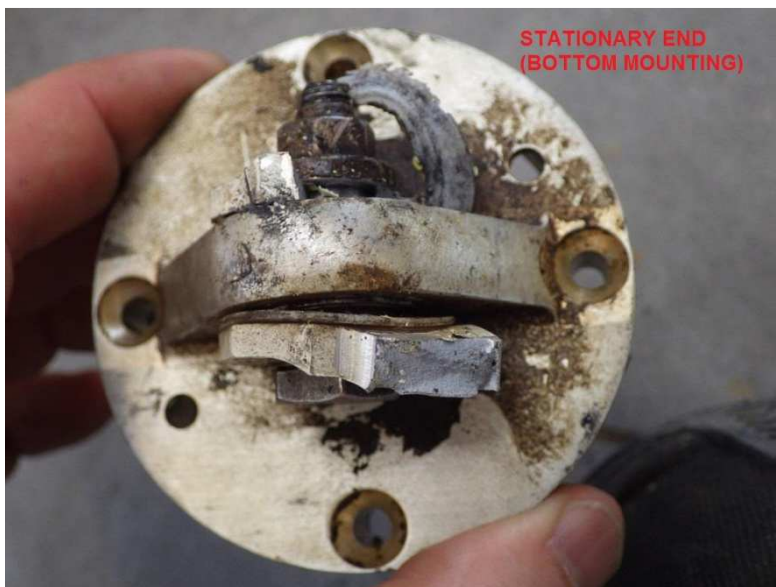
The bottom fixture of the actuator on the fork fitting, called stationary end in the IPC, was no longer attached to the actuator.

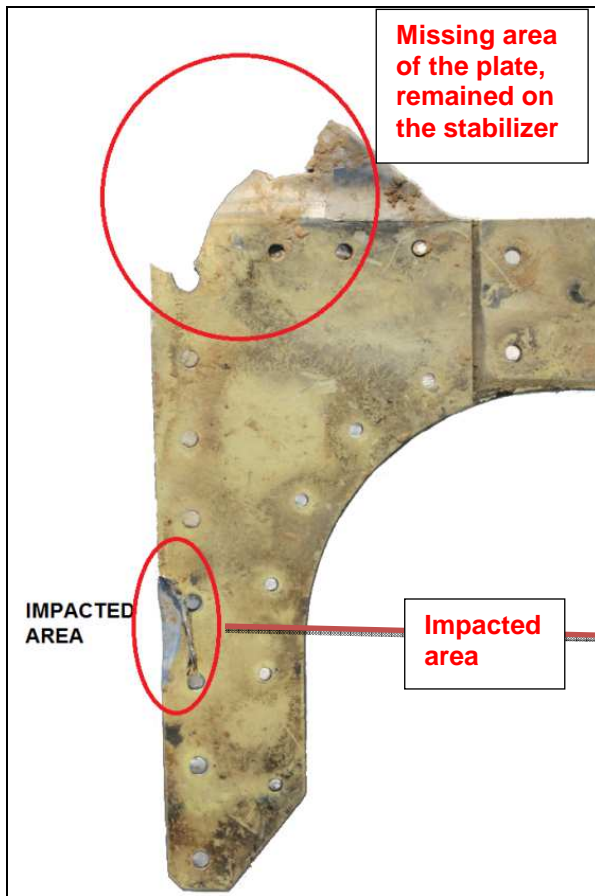
The largest part of the stabilizer LH articulation plate was recovered near the main wreckage while the missing part of the same plate was still attached to the stabilizer bearing.

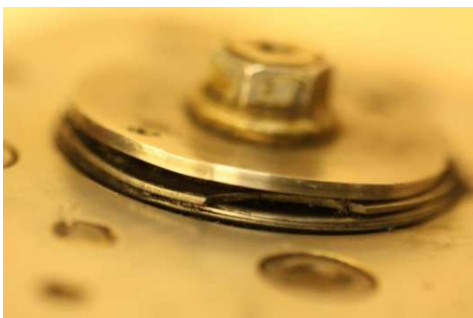
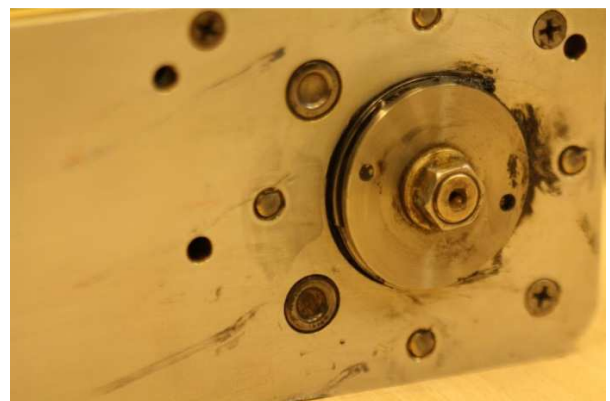
Normally this washer and its nut are covered by the stationary end of the actuator. Detailed examination shows a deformation of the thrust washer support and also the edge of the thrust washer located under the washer is broken.

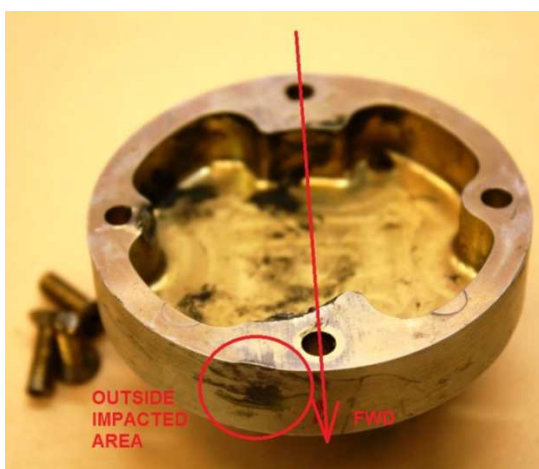
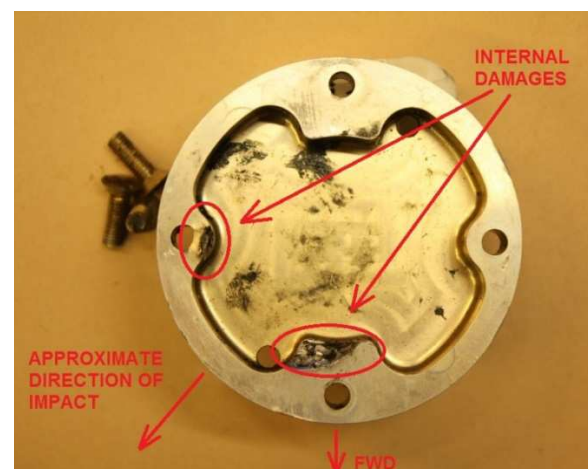
Examination of the outer circumference of the stationary end showed one outer trace of impact and 2 inner impacts, compatible with the direction of the outside impact, were found inside the stationary end.

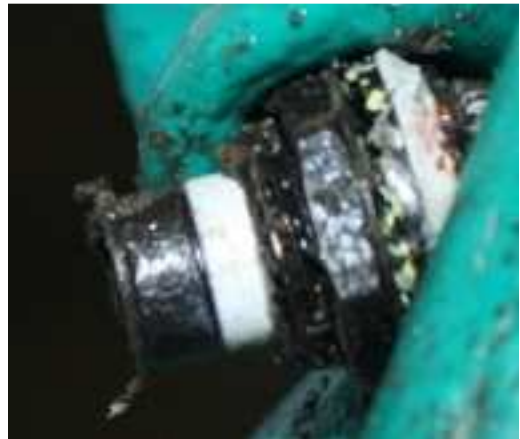
As seen on the above picture, , the white ring appeared after pushing out the inner movable component proving that the circuit breaker was in normal position (electrical circuit was closed) when both ends were severed at impact.

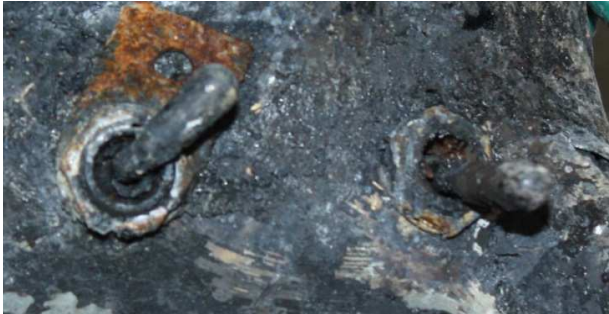
The trim interrupt switch and the alternate trim stab switches were recovered and were both externally and internally examined. They were damaged to such an extent that no conclusion could be drawn and their position at impact could not be determined.

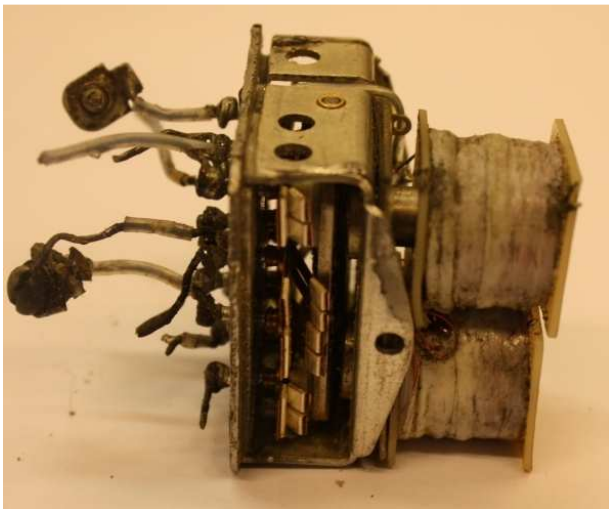
After disassembly of the housings of both relays, examination of the internal parts shows similar small plastic parts damaged inside both relays. This damage was caused by the violence of the impact.

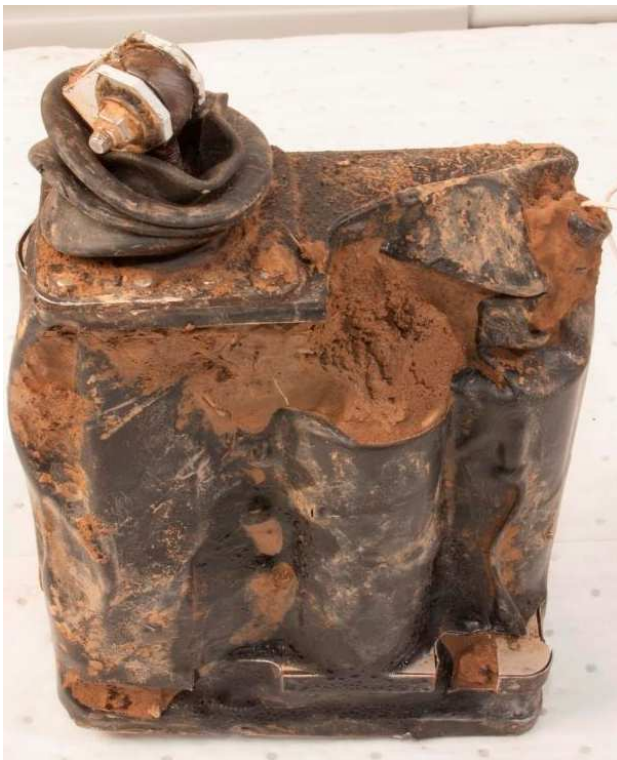
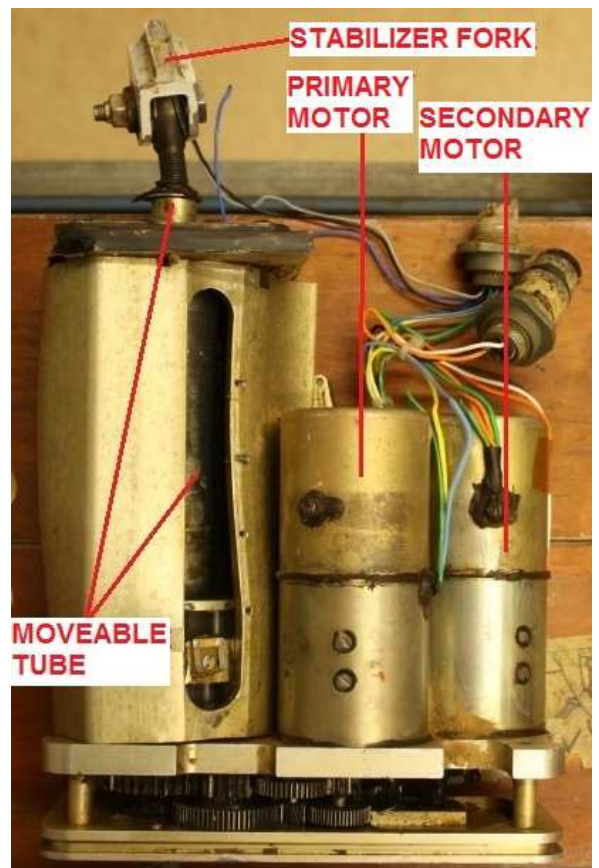
Above, the trim actuator, as found near the main wreckage. On the right, the actuator after removal of the housing.

After the removal of the black housing of the actuator, made of a thin light alloy skin, a first inspection showed that the housing of the moveable tube was significantly deformed by the impact forces. The other internal parts did not show obvious damage.
